2019 **asertos** **BARRIO DEL CEMENTERIO**

*Regeneración participativa de un
Barrio Vulnerado en Alicante*

INTERVENCIONES EN INFRA-VIVIENDAS

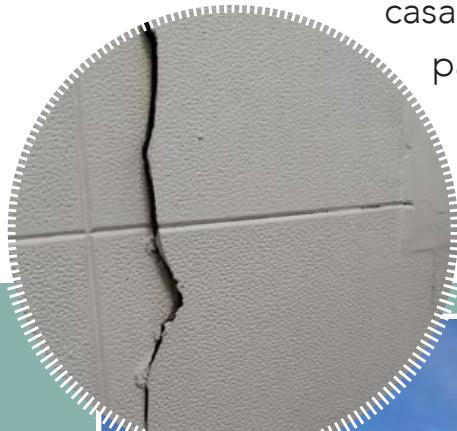
Falso techo descolgado en salón

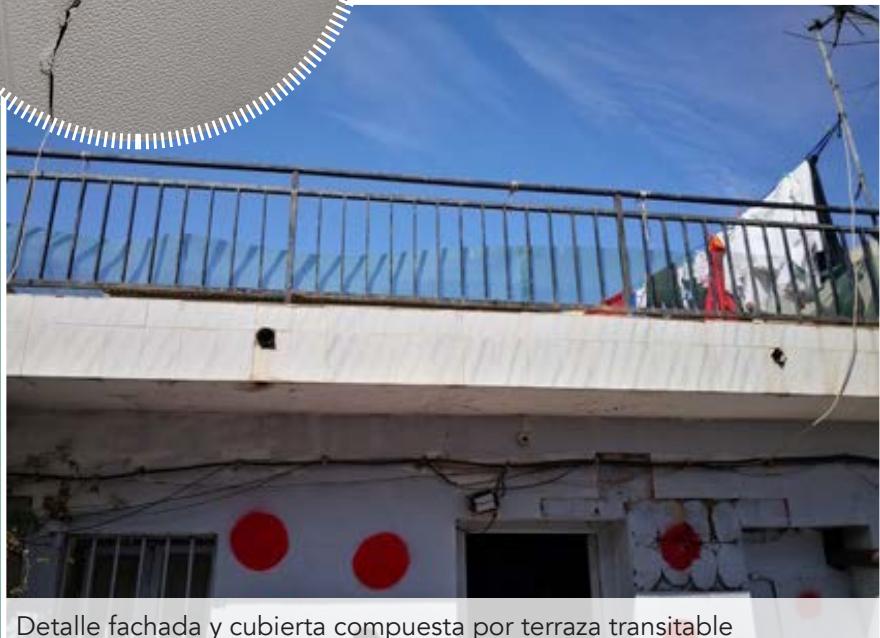
Detalle fachada y cubierta compuesta por terraza transitable

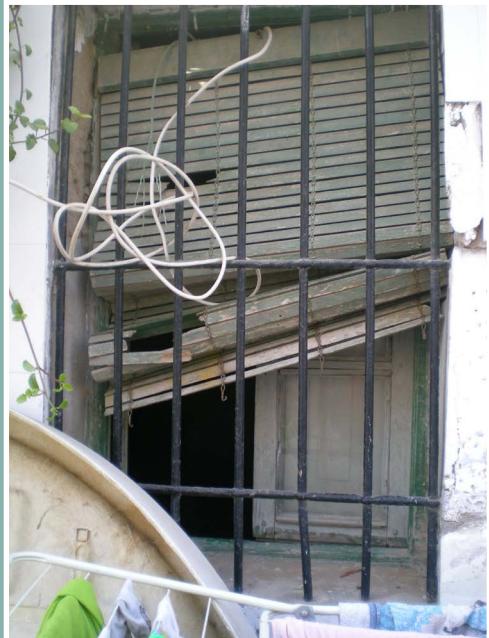
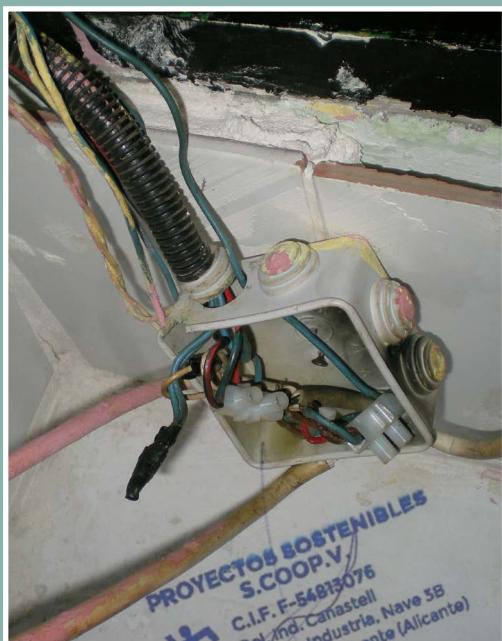
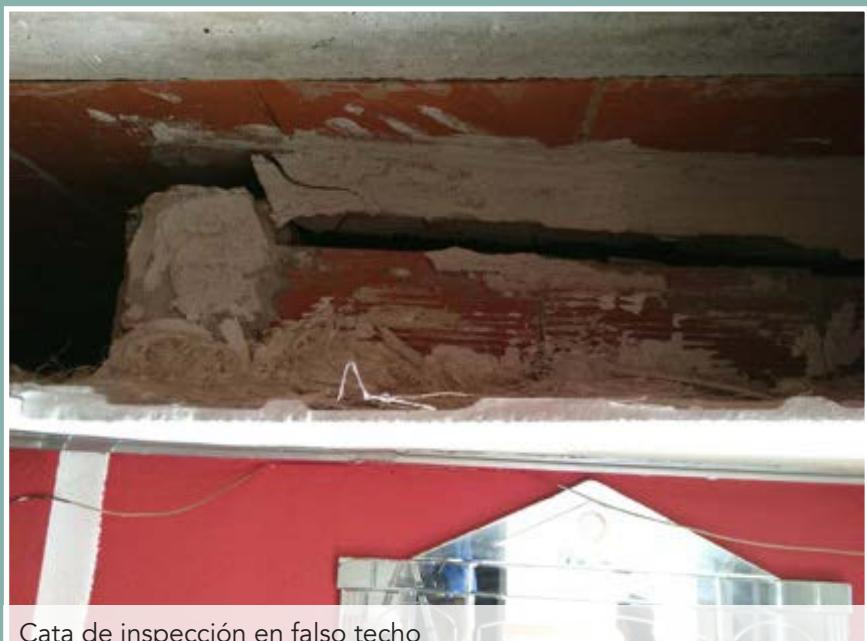
Estructura de cubierta en buen estado y resto de antigua tabiquería desprendida sobre el falso techo de escayola.

Cata de inspección en falso techo

Instalación de sistema de seguridad contra posibles desprendimientos de falsos techos, compuesto por cables de acero dispuestos bajo la superficie en riesgo.

Reposición de falso techo. Impermeabilización de cubierta-terraza.

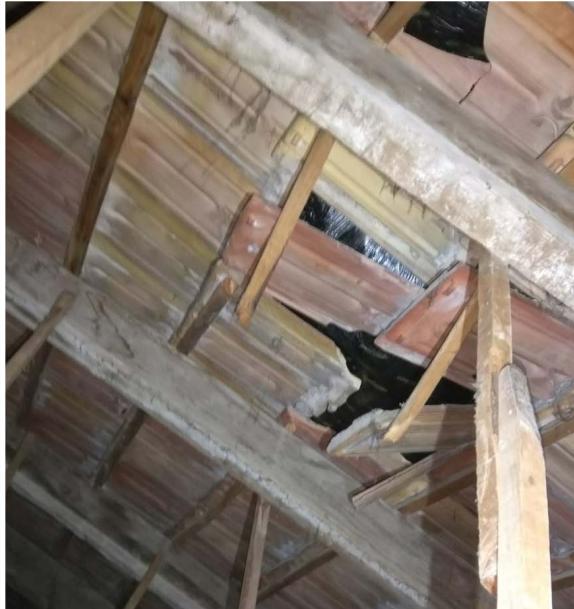
Estructura de cubierta compuesta por viguetas de madera, listones y teja plana. Señales de filtraciones generalizadas en planta baja. Forjado de rellano superior de escalera a segunda planta en grave estado, apuntalado deficientemente.

Tejas y listones rotos, estructura de viguetas de madera. Lámina bituminosa sobre la teja.

Demolición integral de vivienda y reconstrucción completa.

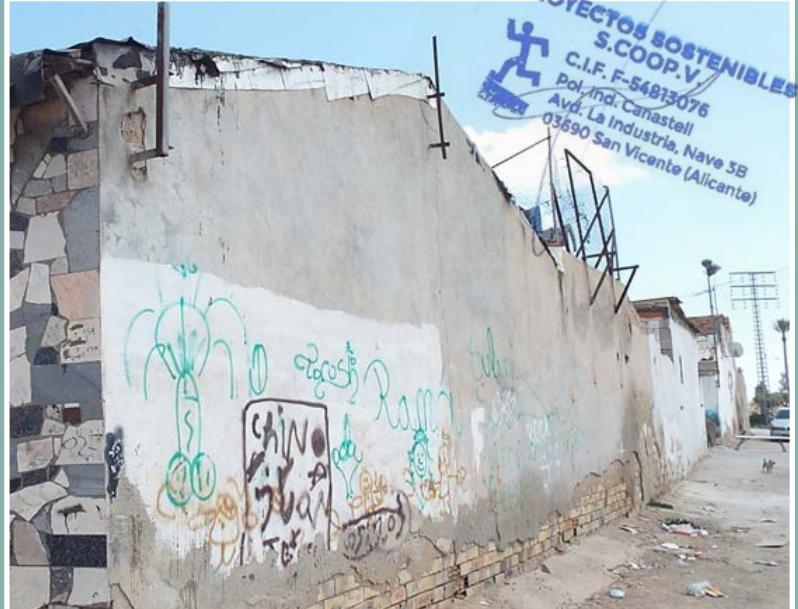
Fachada en fábrica de ladrillo muy deteriorado en la base. Remates precarios de lámina impermeabilizante sobre tejado.

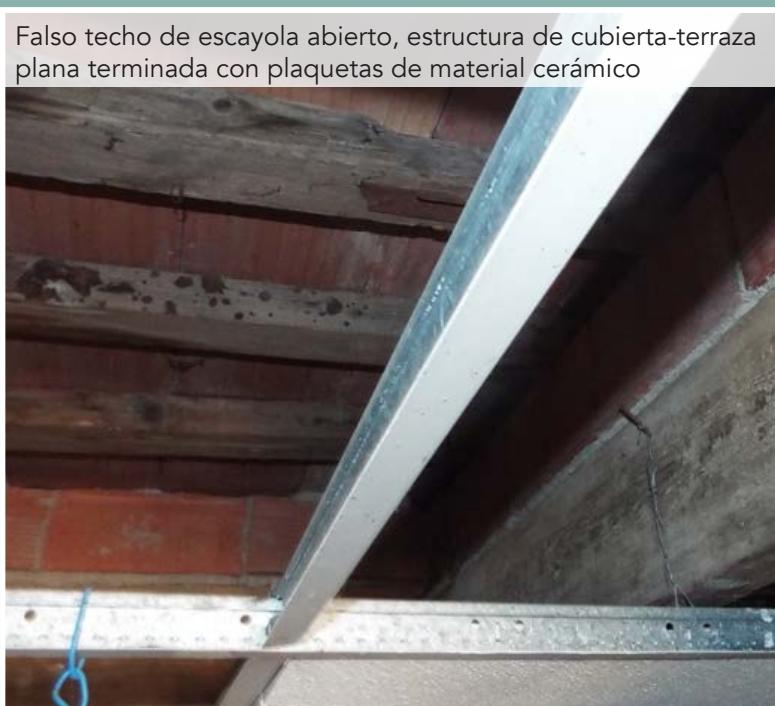
Falso techo de escayola abierto, estructura de cubierta-terraza plana terminada con plaquetas de material cerámico

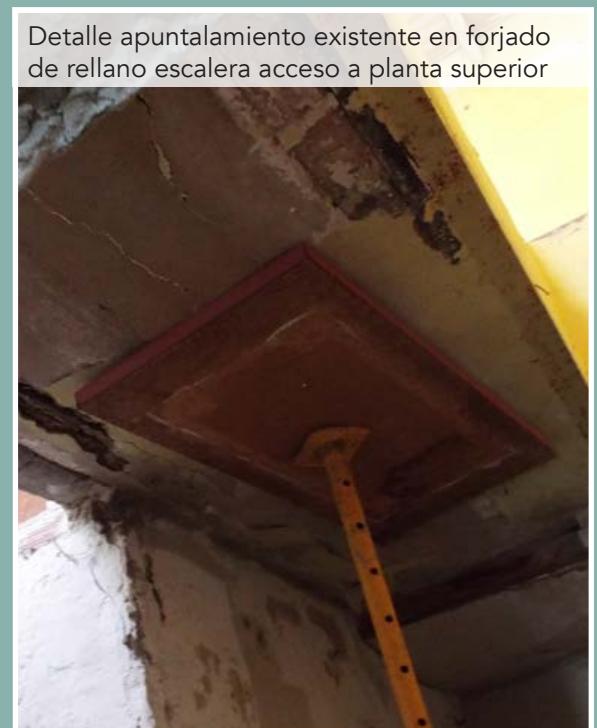
Escalera a segunda planta en grave estado, apuntalada deficientemente.

Detalle apuntalamiento existente en forjado de rellano escalera acceso a planta superior

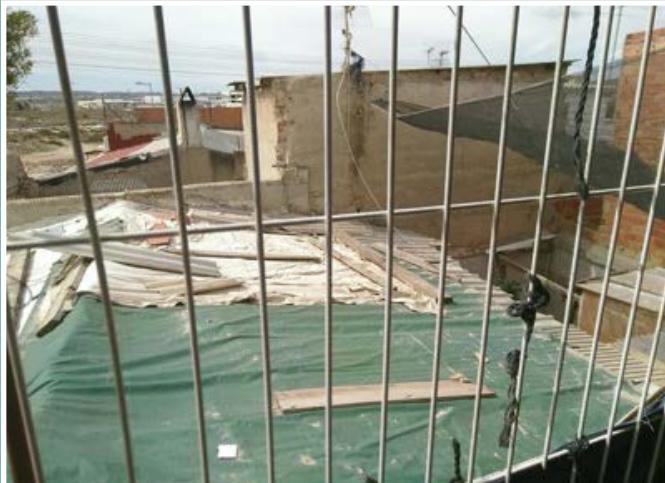
Estructura de cubierta compuesta por vigas y listones de madera con lesiones puntuales que no afectan a la estabilidad. Material precario acumulado sobre el tejado para intentar minimizar las filtraciones, tejas rotas, encuentros laterales con sellados defectuosos. Instalación eléctrica con muchas deficiencias y varios incendios provocados.

Detalle estado de la cubierta

Tras probar diferentes tipos de intervenciones, la impermeabilización resulta difícil debido a la escasa o nula pendiente, ocasionada por el pandeo de algunas de las vigas o el mal encaje de las tejas. La mala calidad de las construcciones invitan a plantear

proyectos de obra nueva y no de rehabilitación de lo existente. A corto plazo, serán necesarias intervenciones de emergencia, entre las que planteamos la instalación de picas de toma de tierra, que reduzcan el riesgo de accidentes e incendios.

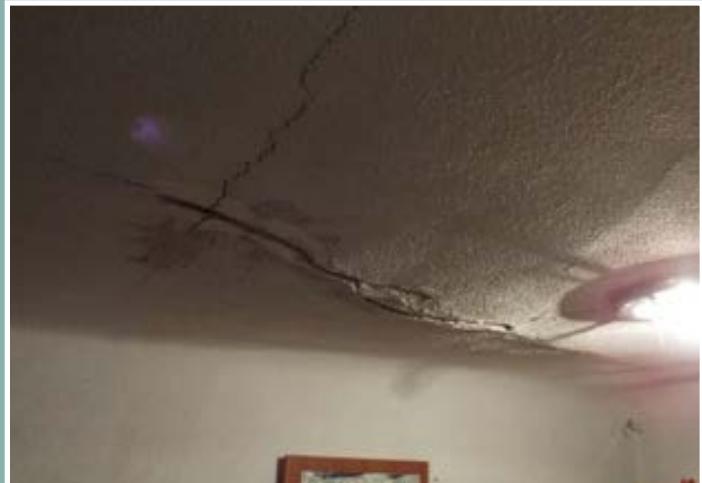
Falso techo de cañizo desprendido

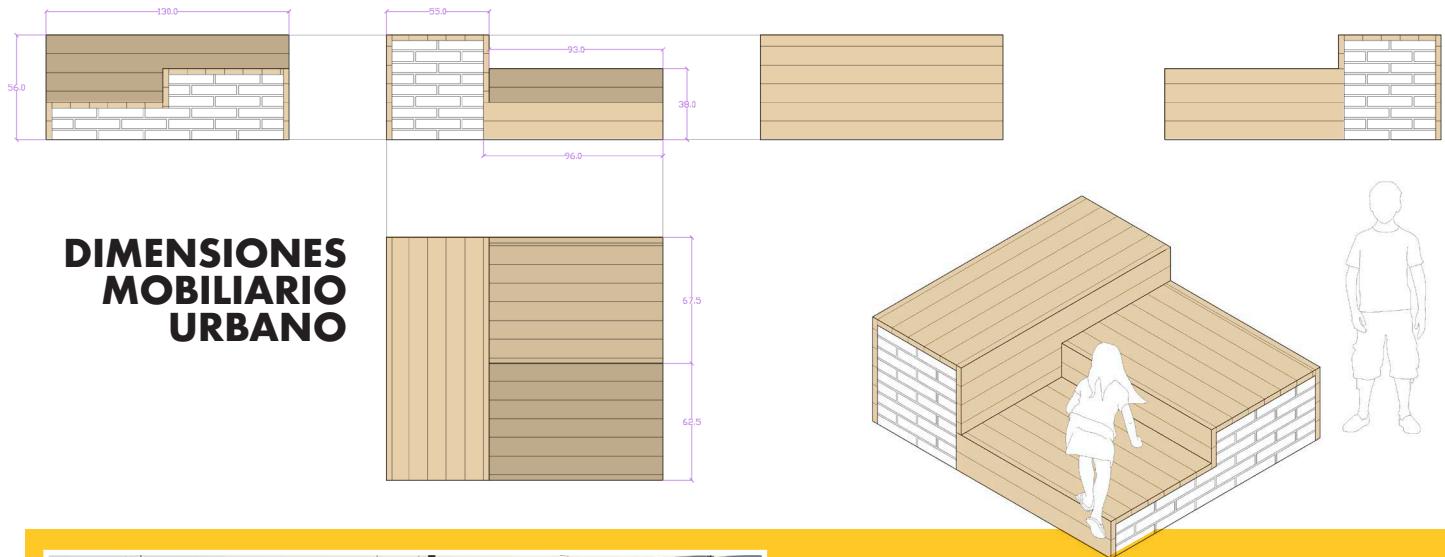
E. 1/250

La zona en la que se decidió trabajar es un espacio transitado para alcanzar el Barrio del Cura. Los más pequeños la usan para jugar al fútbol y los mayores se juntan frente a las chabolas. El movimiento de tierras evita la entrada de agua de escorrentía en las chabolas y la formación de barro, con el acabado en grava gris. El cajeado en tablero de madera delimita una zona de albero, para juegos infantiles.

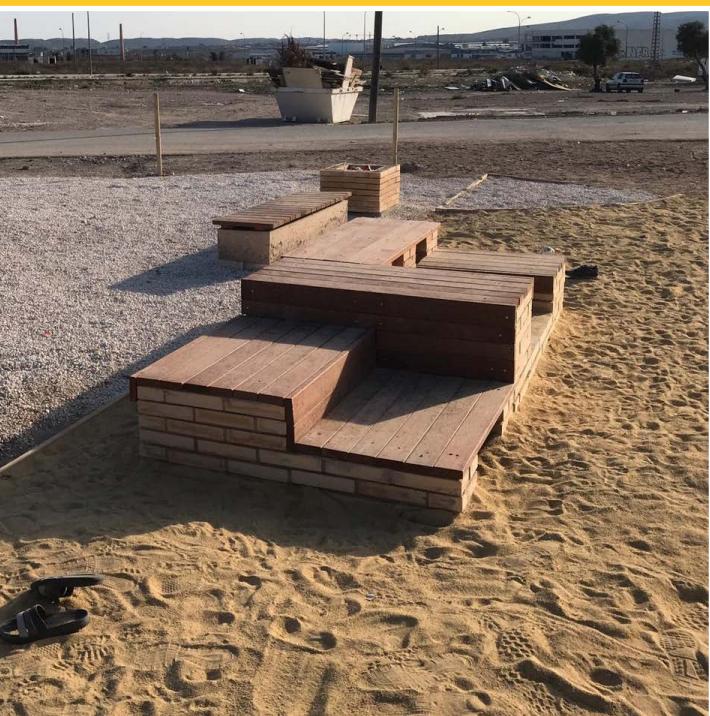
TRIBUNA

Este modelo de mobiliario fue diseñado con el doble objetivo de responder a un uso que había aparecido durante los talleres participativos, y al mismo tiempo servir como medio para la formación al trabajo de carpintería y de albañilería en ladrillo caravista. Este objeto urbano aspira a servir como zona de reunión, banco o tribuna para grupos, mesa para pequeñas reuniones y parque infantil para los más pequeños.

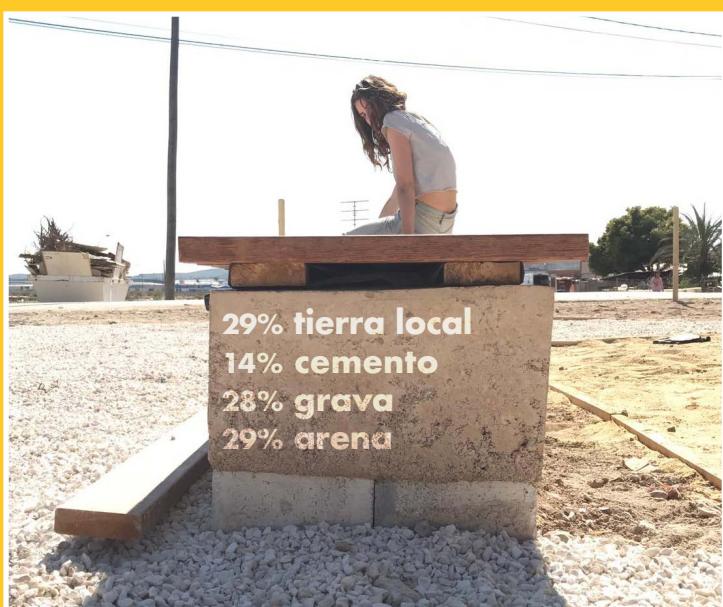
TAPIAL DE TIERRA

Se instalaron tres bancos, dos para la espera del autobus escolar y uno en la zona de juegos. Están compuestos por una base en bloque de hormigón, un cuerpo central en tapial de tierra y un acabado en madera. El mobiliario constituye una probeta de la tierra recogida, tamizada y prensada *in situ*. Nos permite observar el comportamiento de un material sostenible que podría ser aplicado en edificaciones dentro del propio Barrio.
